平成22年度定期監査（工事監査）結果報告書

工事技術調査結果報告書

I. 橋梁耐震補強工事（三好ヶ丘高架橋）

II. 三好公園整備工事

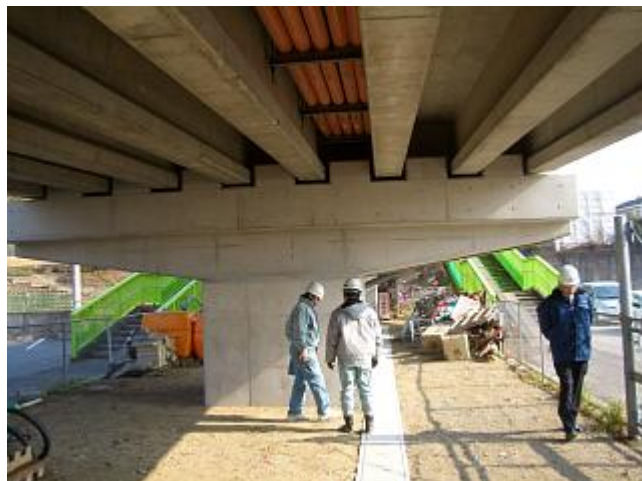
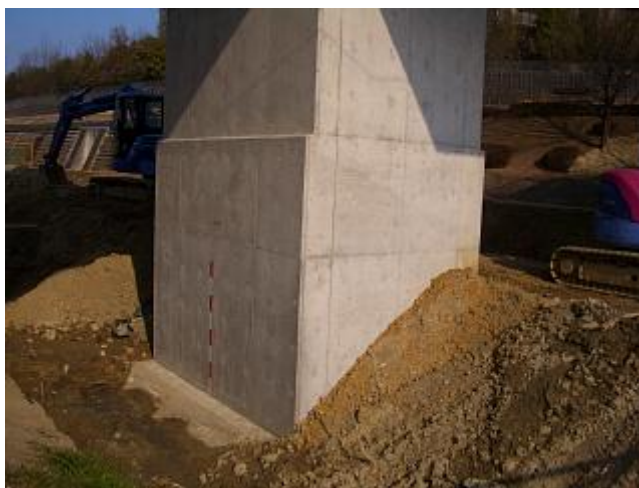
目視の限り、巻立てコンクリートや落橋防止システムのコンクリート打設状況に問題はなく、設計図書に従って工事が進められていると判断できる。(写真-1、2、3、4参照)

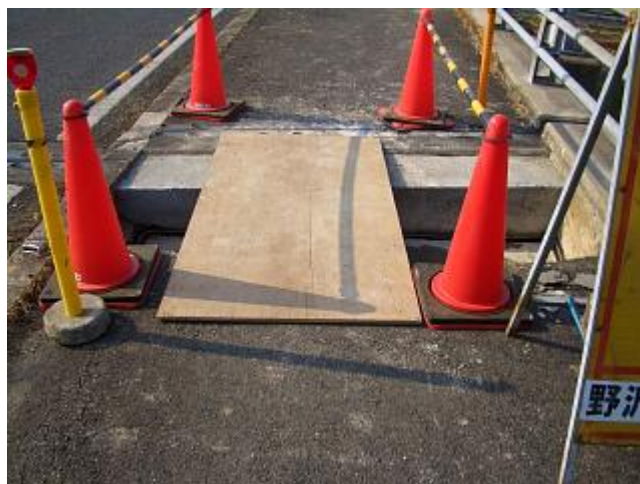
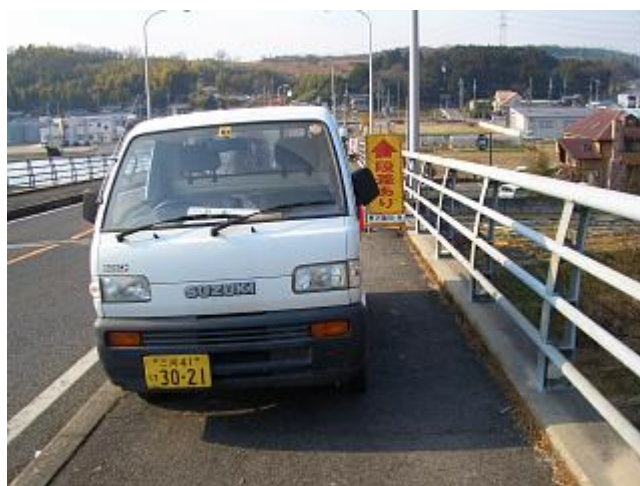
*歩道部で排水工の作業中であつたが、仮歩道がベニヤ板で設置されており、歩行者が滑ったりする可能性があるため、是正を行うことと、歩道上に作業車が駐車されていたので、歩行者の通行の妨げとなるため撤去すること。(写真-5、6参照)

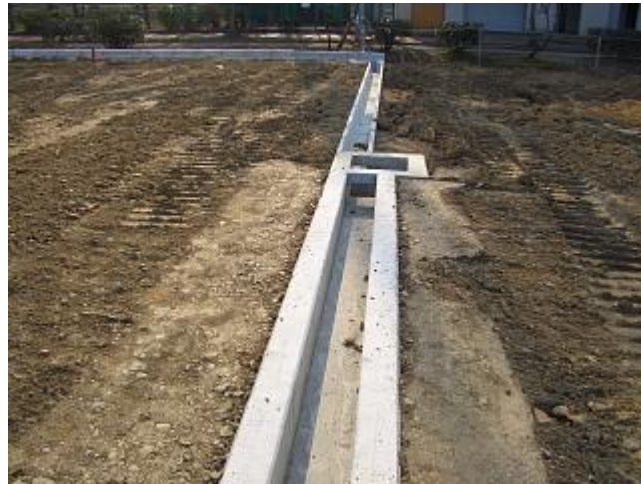
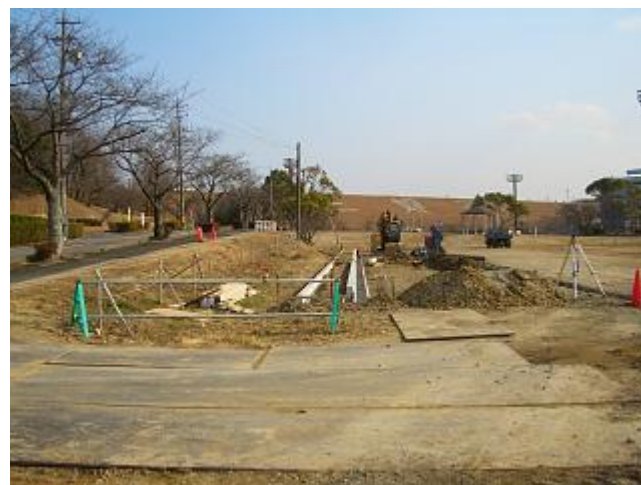
目視の限り、側溝工、園路舗装工などの出来形、出来栄え、東屋などの施設の設置状況に問題なく、設計図書に従って工事が進められたと判断できる。(写真-1～4参照)

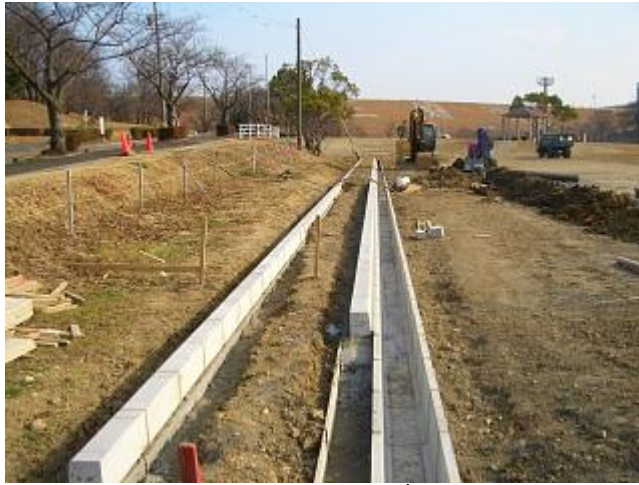
写真-5

また、工事記録写真より判断する限り、施工中の施工状態、品質管理、安全管理、仮設備状況等についても良好に管理されていたと考えられるが、
*側溝の側部は、埋戻しを確実にすること。(写真-5 参照)

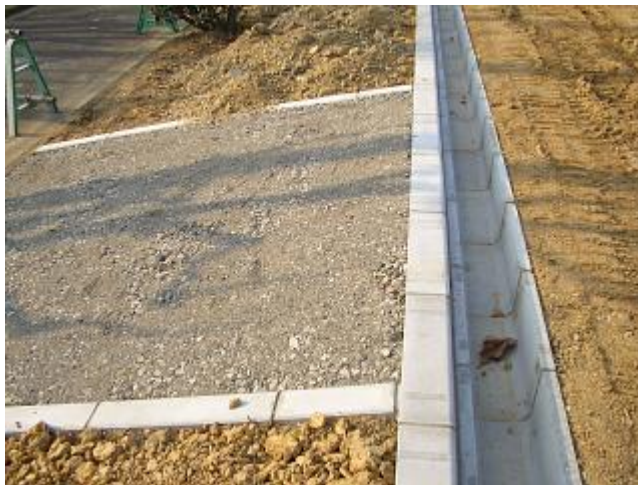
写真-6

*歩道部から多目的広場の進入口に段差があるため、段差をなくすことが望ましい。
(写真-6 参照)
