定期監査（工事監査）の結果について

平成22年度定期監査（工事監査）結果報告書

工事技術調査結果報告書

I. 橋梁耐震補強工事（三好ヶ丘高架橋）

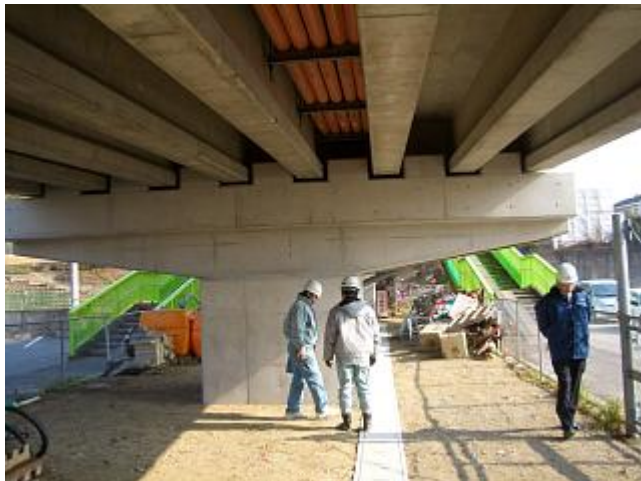
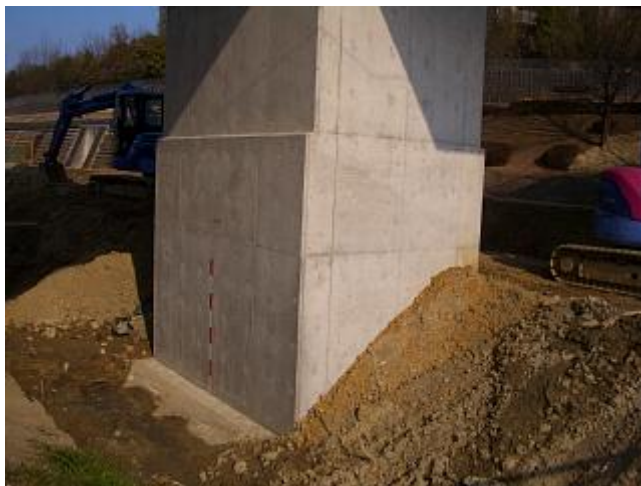
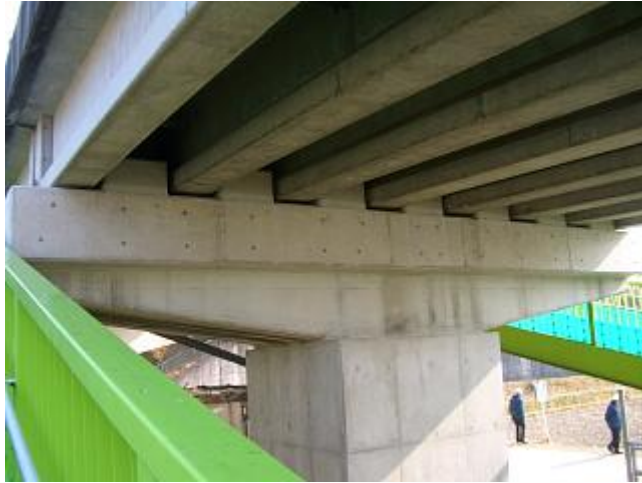
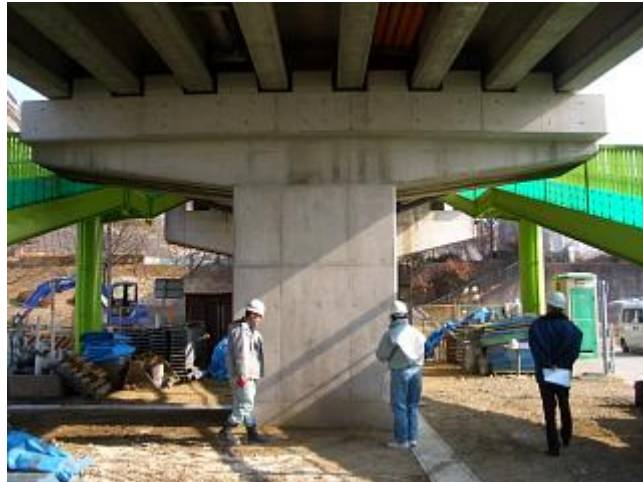
目視の限り、巻立てコンクリートや落橋防止システムのコンクリート打設状況に問題はなく、設計図書に従って工事が進められていると判断できる。(写真-1、2、3、4参照)

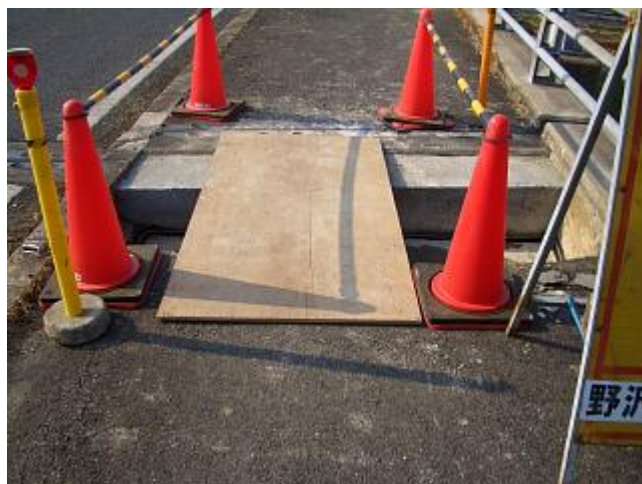
写真-5

*歩道部で排水工の作業中であつたが、仮歩道がベニヤ板で設置されており、歩行者が滑ったりする可能性があるため、是正を行うことと、歩道上に作業車が駐車されていたので、歩行者の通行の妨げとなるため撤去すること。(写真-5、6参照)

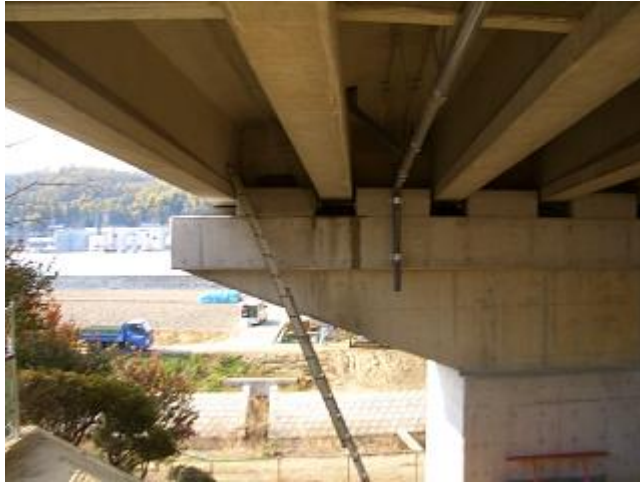
写真-7

*また、橋脚に設置されているはしごの端部が固定されていなかったのを是正を行うこと。(写真-7 参照)

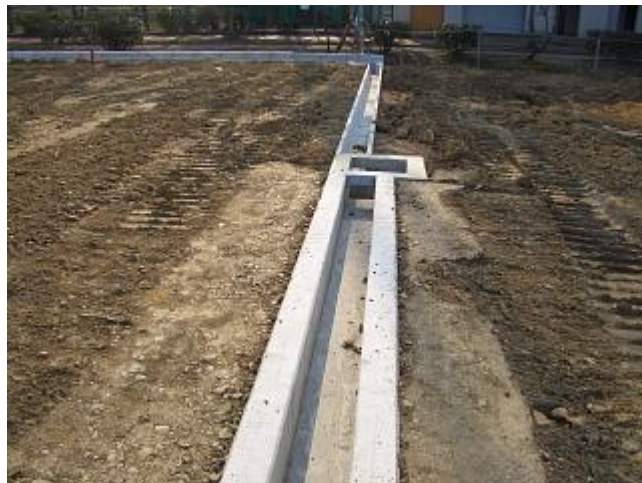
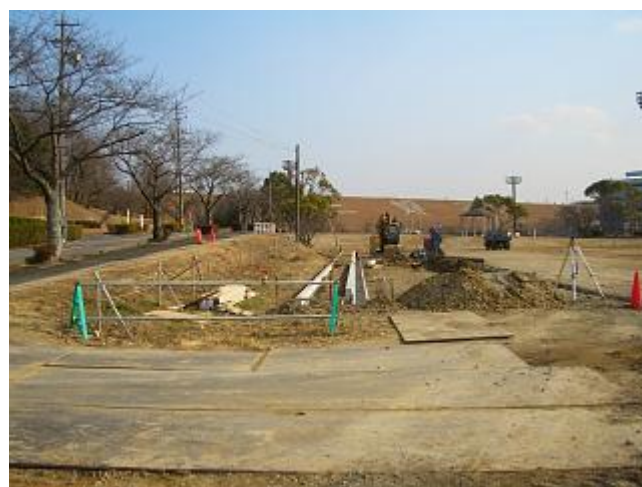
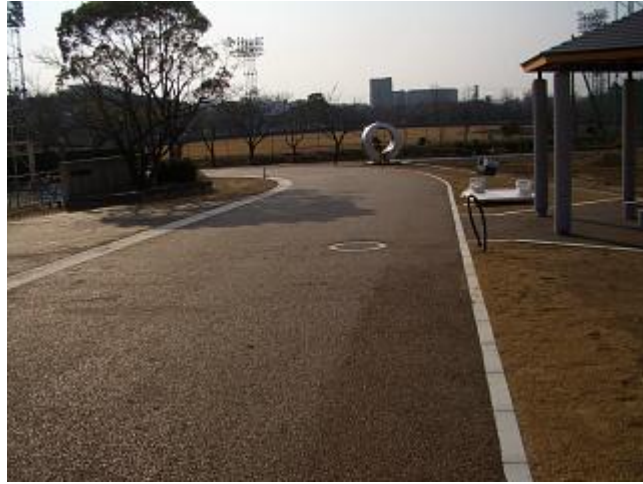
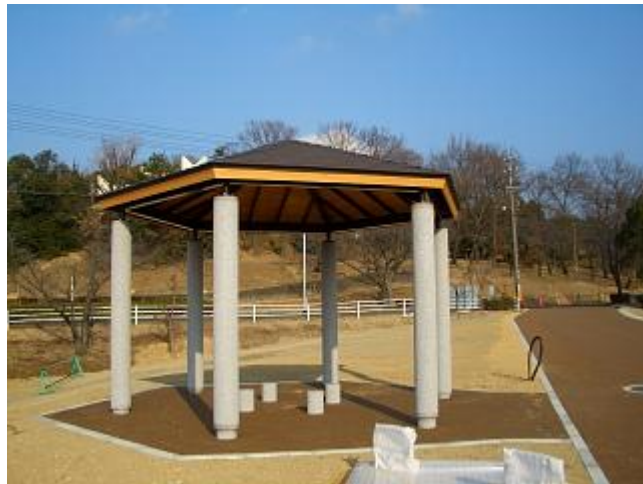
目視の限り、側溝工、園路舗装工などの出来形、出来栄え、東屋などの施設の設置状況に問題なく、設計図書に従って工事が進められたと判断できる。(写真-1～4参照)

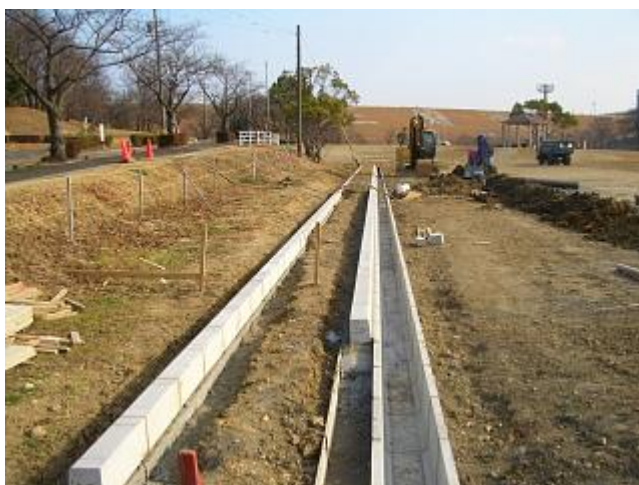
写真-5

また、工事記録写真より判断する限り、施工中の施工状態、品質管理、安全管理、仮設備状況等についても良好に管理されていたと考えられるが、
*側溝の側部は、埋戻しを確実にすること。(写真-5 参照)

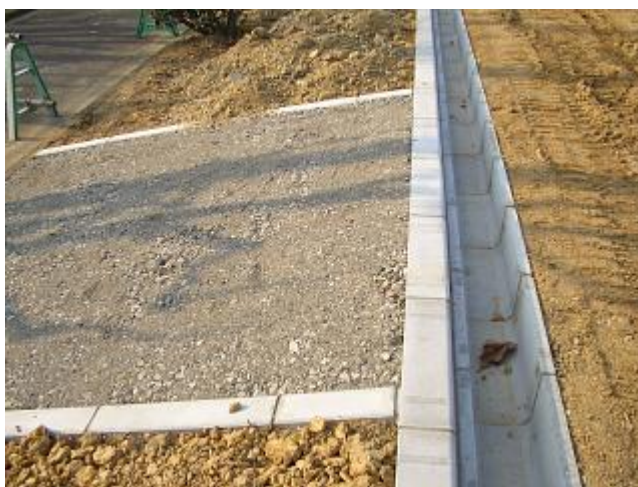
写真-6

*歩道部から多目的広場の進入口に段差があるため、段差をなくすことが望ましい。
(写真-6 参照)
